Chute du pilote en vol

Aéronef	ULM Pendulaire Take Off Merlin Xess 1200 identifié 27-ZC
Date et heure	9 août 2015 vers 17 h 30 ⁽¹⁾
Exploitant	Privé
Lieu	Bligny (10)
Nature du vol	Aviation générale, convenance personnelle, vol local
Personne à bord	Pilote
Conséquences et dommages	Pilote décédé, appareil détruit

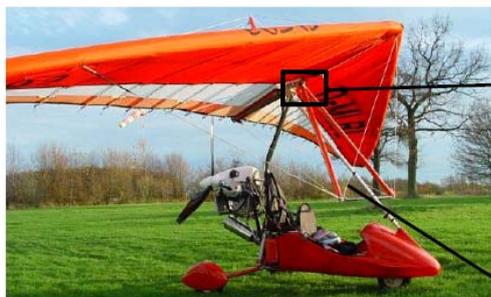
Fig. 1 Aéronef du même type

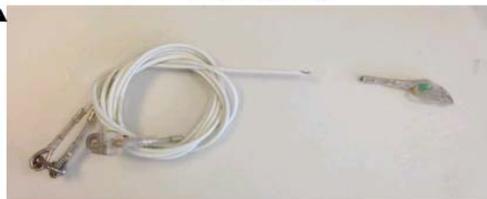
L'examen de l'épave a montré qu'un câble reliant le trapèze de direction au nez de l'aile a subi une rupture brutale par surcharge. Cette rupture est la conséquence d'un effort anormalement élevé, qui a pu survenir en vol après la perte de contrôle de l'appareil ou lors l'impact du pendulaire avec le sol. Le montant droit du trapèze s'est désolidarisé de son attache supérieure au niveau de ses deux rivets de fixation, ces derniers ayant été cisailés sous des efforts de torsion entre le tube et son articulation. Les efforts auxquels est soumis ce montant en vol ne permettent pas d'expliquer la désolidarisation.

Fig. 3 Câble inférieur avant droit rompu
