Heurt d'une ligne électrique lors d'une tentative d'atterrissage en campagne, collision avec le sol, au crépuscule

Aéronef	ULM pendulaire Classe II Cosmos identifié 68-HA
Date et heure	1 ^{er} novembre 2015 à 17 h 20 ⁽¹⁾
Exploitant	Privé
Lieu	Pfetterhouse (68)
Nature du vol	Aviation générale
Personne à bord	Pilote
Conséquences et dommages	Pilote décédé, ULM fortement endommagé

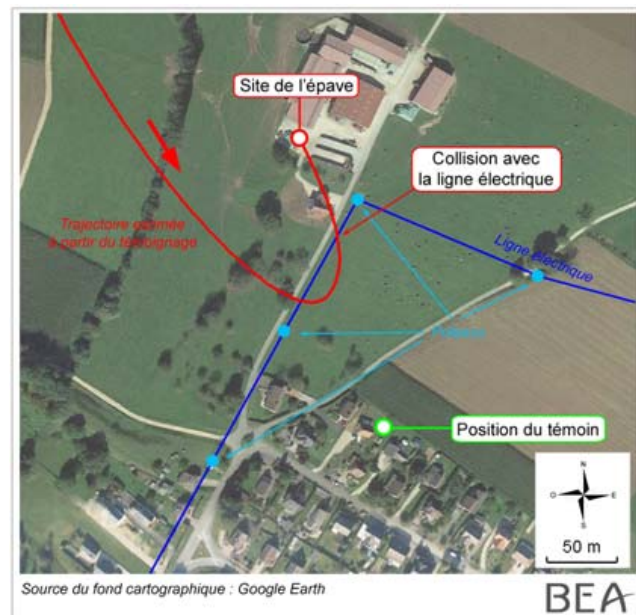
Le pilote, propriétaire de l'ULM, décolle de la plate-forme ULM de Vieux-Ferrette (68) pour un vol local. De retour vers sa plate-forme, l'ULM tourne à faible hauteur à plusieurs reprises au-dessus de la commune de Pfetterhouse située à environ 11 km à l'ouest de sa destination. Il entre en collision avec une ligne électrique de moyenne tension puis s'immobilise contre des ballots de paille dans une cour de ferme.

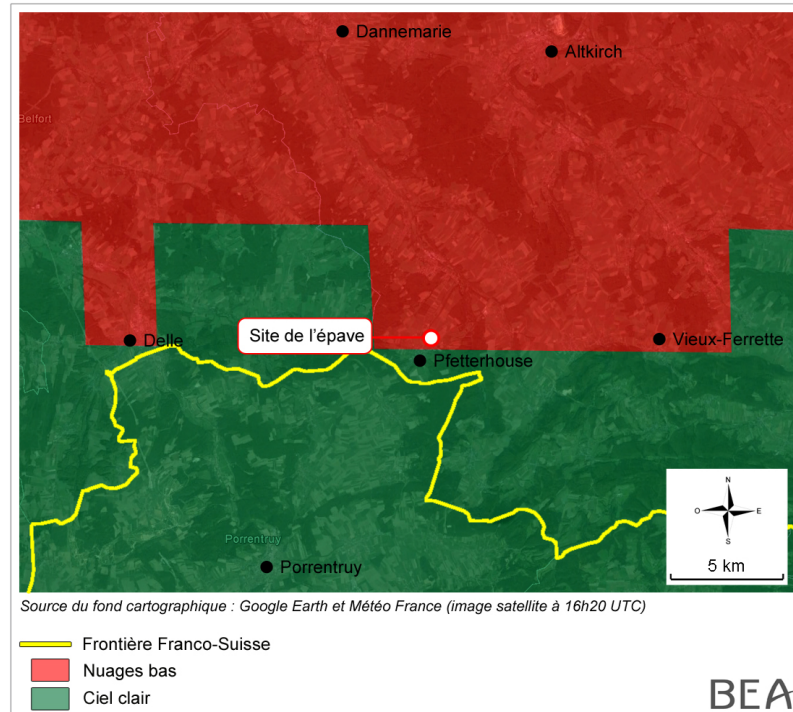
Extrait de l'image satellite du 1^{er} novembre 2015 à 17 h 20

La situation générale se caractérise par des conditions anticycloniques avec une forte humidité de basses couches (stratus, brouillards) sur la plaine d'Alsace et un ciel temporairement dégagé sur le Sundgau (région survolée lors du vol de l'accident) en milieu de journée, se recouvrant par le nord en fin d'après-midi.
