Accident

1. ULM autogire Magni M22 Voyager identifié **79EP**
 2. ULM autogire ELA 10-Eclipse R 914UL identifié **79LH**
- survenu le 29 juillet 2018
à Saint-Georges-de-Rex (79)

Collision entre deux ULM en vol de navigation, collision avec le sol et incendie du premier ULM, incendie en vol puis collision avec le sol du second ULM

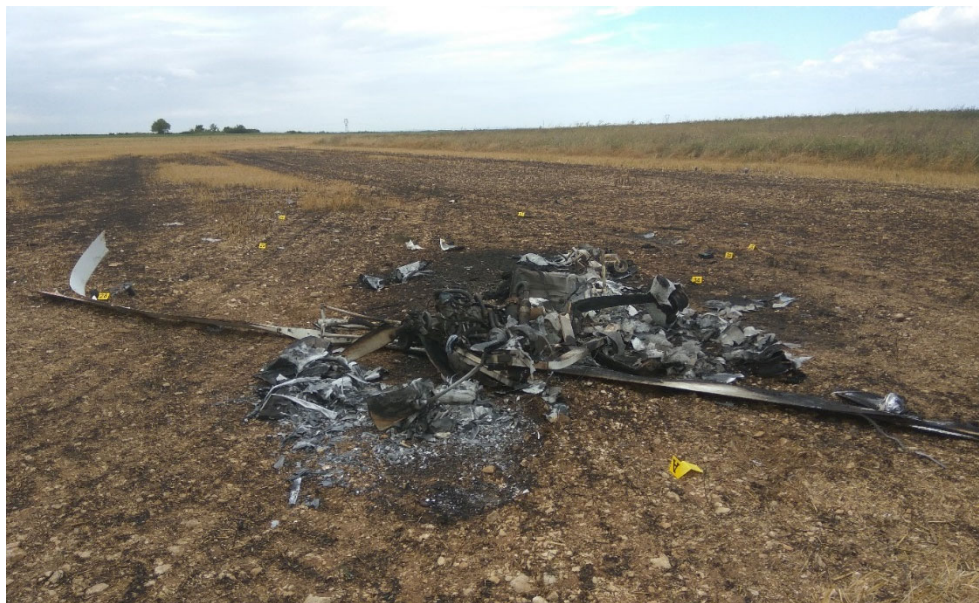
L'épave du 79EP est regroupée. Les deux pales du rotor sont encore liées au moyeu parmi les débris. Les dommages observés sur les extrémités des deux pales sont compatibles avec un contact en vol, antérieur à la collision avec le sol.

Figure 1 : épave du 79EP

Les observations faites sur les épaves, associées aux différents témoignages, suggèrent que le rotor du 79EP a percuté le bloc moteur du 79LH. Le rotor du 79EP, dont une pale au moins a été dégradée lors du choc, a été brutalement ralenti et n'était plus en mesure de générer la portance nécessaire au vol. Le 79EP est alors rapidement tombé jusqu'au sol sans aucune possibilité d'en récupérer le contrôle.

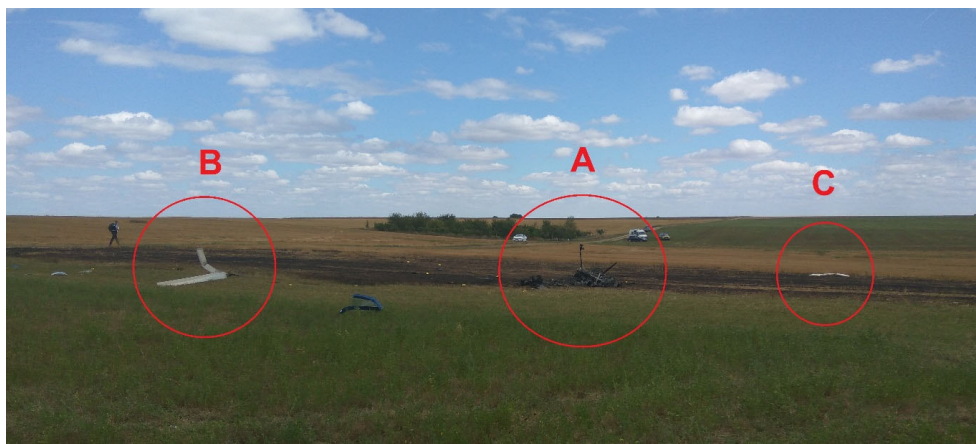
L'épave du 79LH est dispersée sur quelques dizaines de mètres (Figure 2). Le rotor est détaché de l'épave principale (point A). Une pale, retrouvée déformée, est cassée en deux (point B et C). Les constats réalisés tendent à indiquer que les ruptures de la pale et du mât rotor sont la conséquence de l'impact du rotor, encore tournant à régime élevé, avec le sol.

Figure 2 : vue générale du site de l'accident du 79LH

Le 79LH, dont le rotor continuait de tourner, a pris feu en vol avant de tomber et d'entrer en collision avec le sol non loin du premier autogire. L'origine de l'incendie est probablement consécutive au heurt de l'une ou des deux pales du rotor du 79EP.

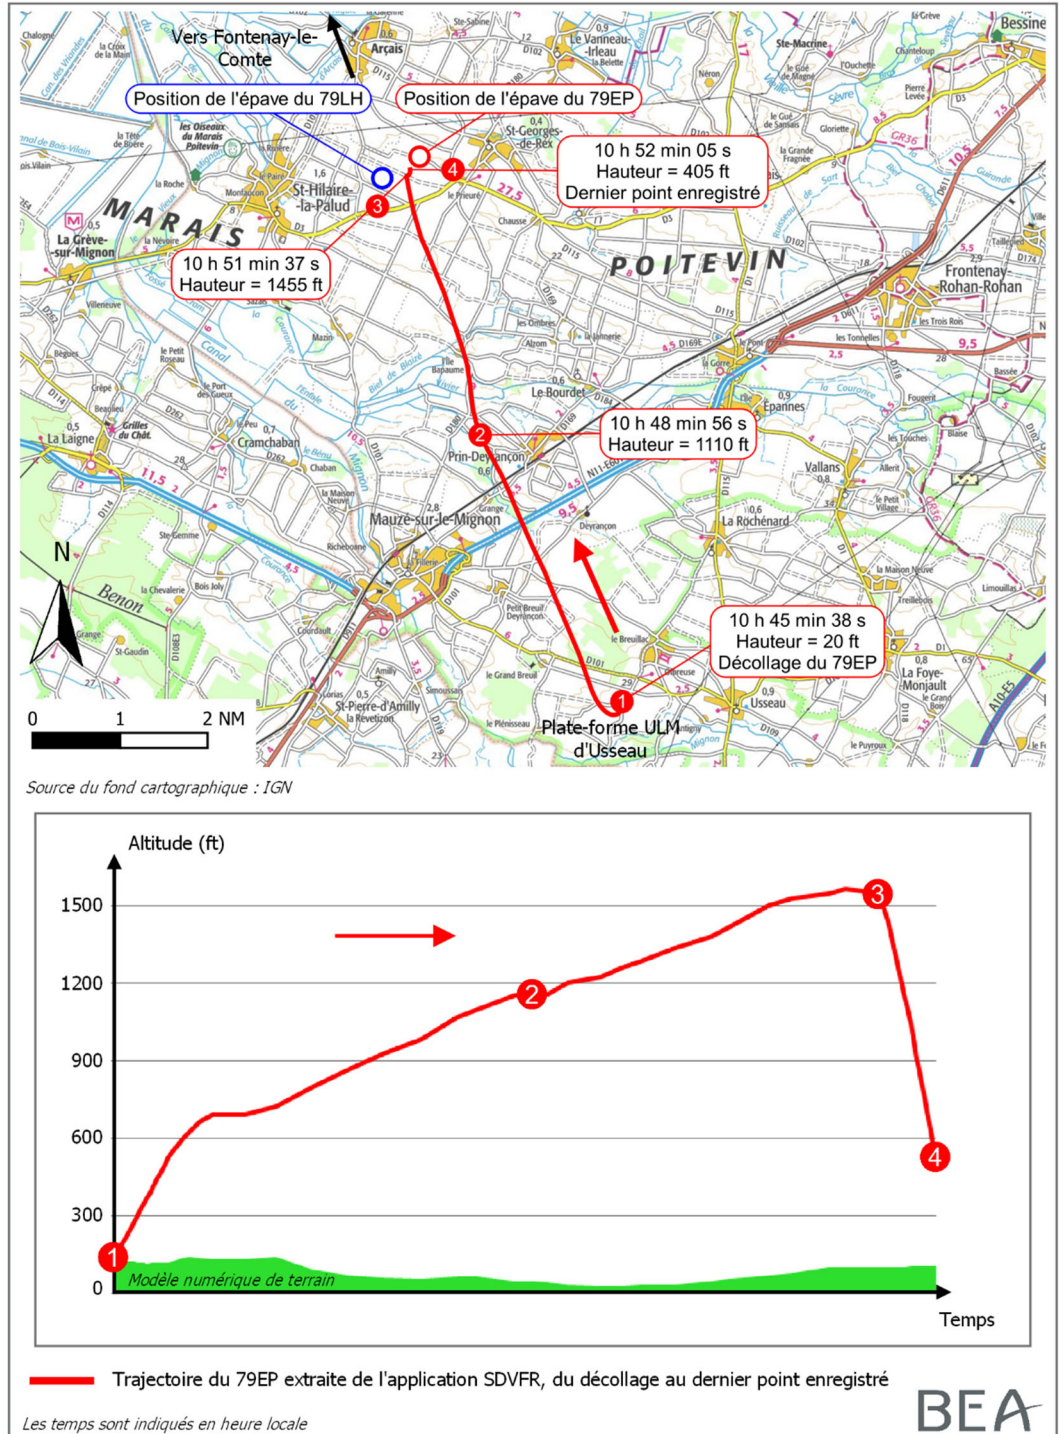
La tablette du pilote du 79EP a été retrouvée à proximité du lieu de l'accident⁽⁴⁾. L'application SDVFR, installée sur la tablette, a enregistré la trajectoire du 79EP du décollage jusqu'à l'accident (Figure 3).

Figure 3 : trajectoire du 79EP extraite de l'application SDVFR

La trajectoire du 79EP enregistrée par l'application de navigation qu'utilisait le pilote sur sa tablette montre une altération de cap d'environ 10° vers la droite deux à trois minutes avant l'accident (point 2 de la Figure 3). Sans cette altération, la route suivie le faisait contourner la commune de Fontenay-le-Comte, située 15 NM plus loin, par la gauche. L'altération de cap observée est compatible avec les informations échangées par les deux pilotes à la radio concernant le choix de contourner cette commune par la droite.
